# De Ruimtewoning verdiepingsdocument dakproblematiek

HANDVATTEN VOOR OPLOSSINGSRICHTINGEN

Buurtteam Duurzaam Alandsbeek

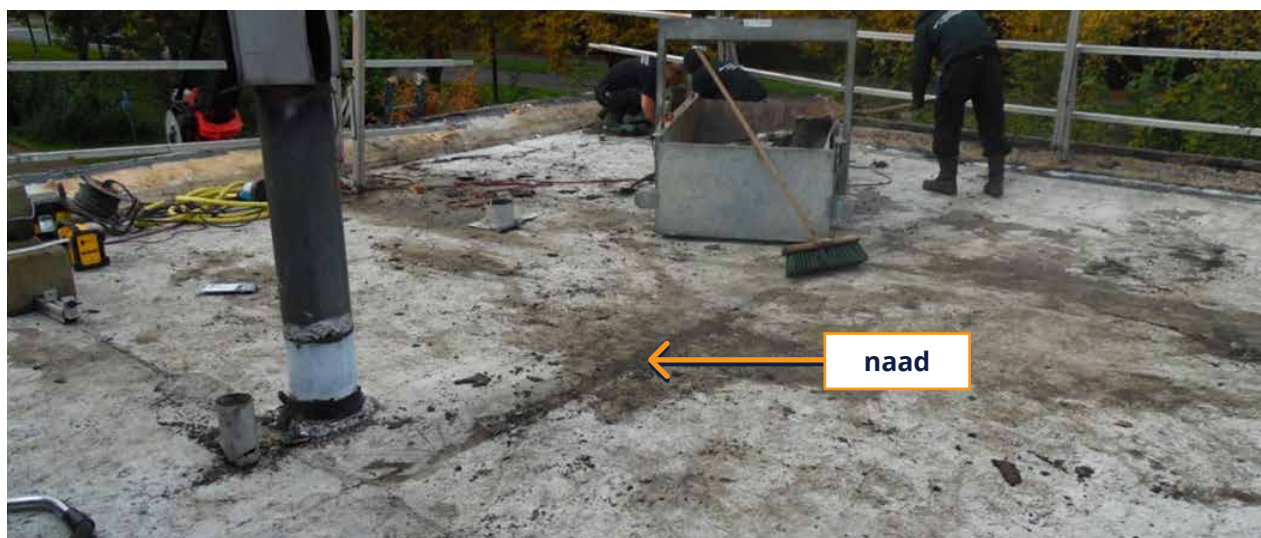
Prefab dakplaten sluiten op elkaar aan op de grens tussen de buurhuizen (naden), maar er zijn in het gehele dakvlak nog meer naden. Dit kan lekkage-problemen geven (vaak in beide aangrenzende woningen) als er water onder de dakbedekking komt. Zie foto's 1 en 2 .

Foto 1: gestript dak (van 2 aangrenzende woningen)

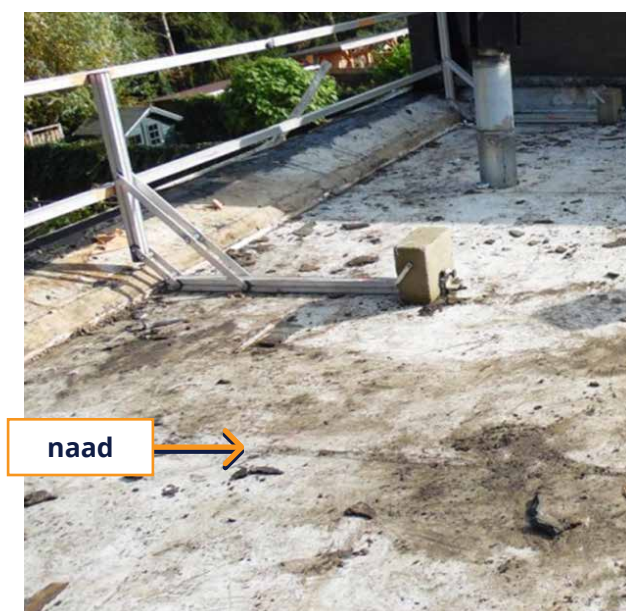
Foto 2: idem, gestript dak (van 2 aangrenzende woningen)

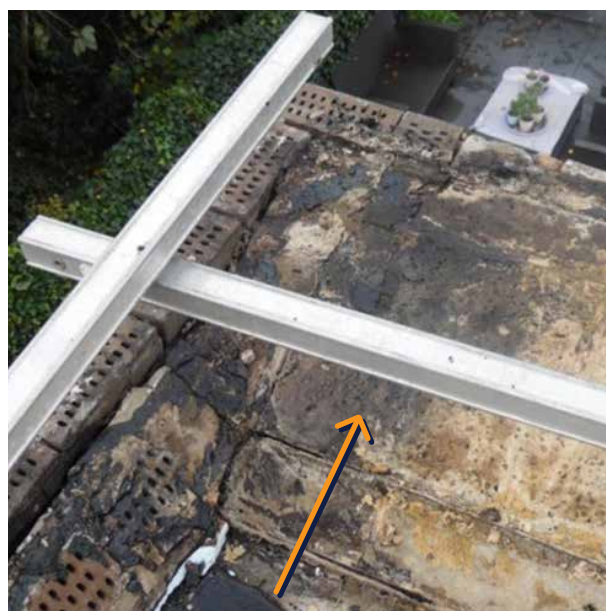
Foto 3: opname hoek zijgevel/opbouw en badkuip-opstand en zijmuur begane grond hoekpand (holle steen) met spouw.

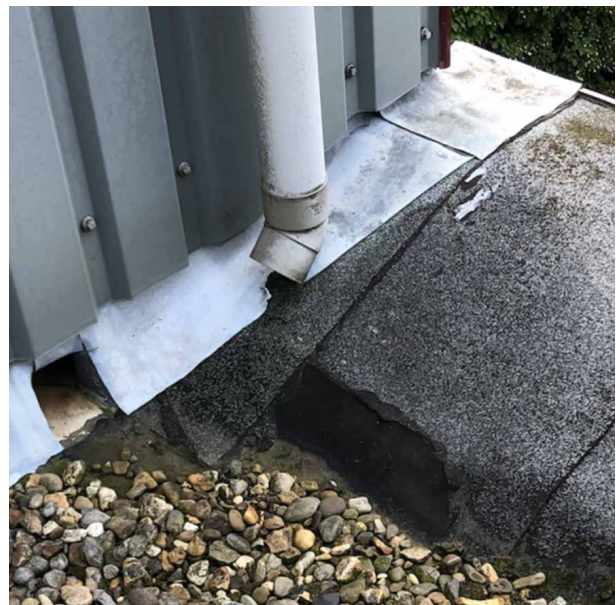
Hieronder een foto van een prefab opbouw die op de oorspronkelijke hemelwaterafvoer is geplaatst.

Foto 4: prefab opbouw (container) met dakrand en dakopstand. De hemelwaterafvoer watert af onder de opbouw. (zie ook foto 9A)

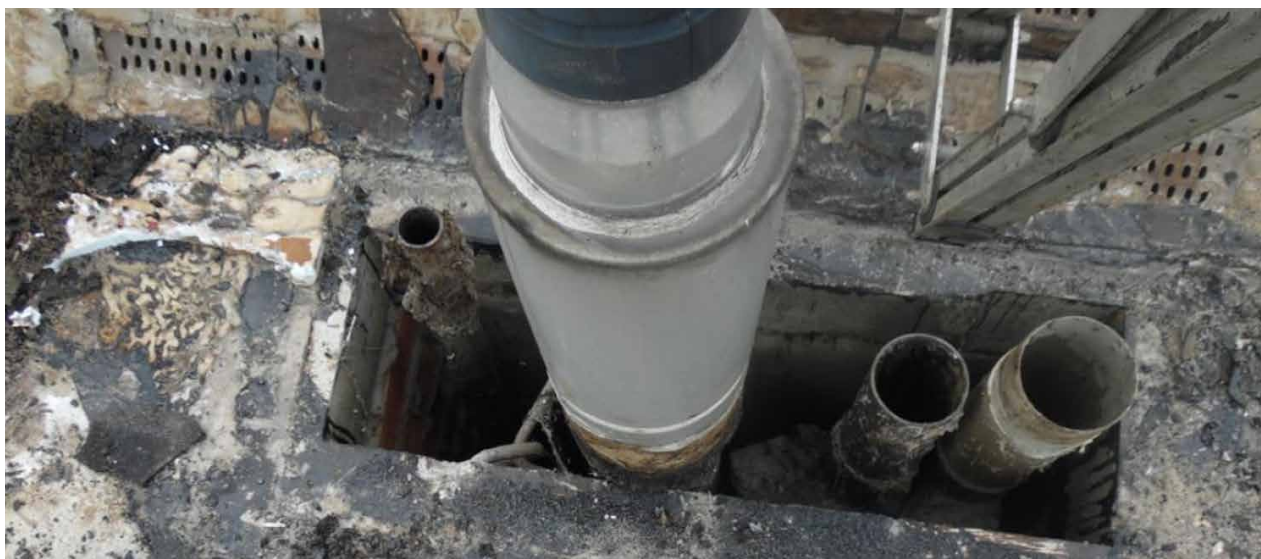
Foto 5: centrale verticale koker met rookgasafvoer en ventilatiekokers en hemelwaterafvoer (renovatie)

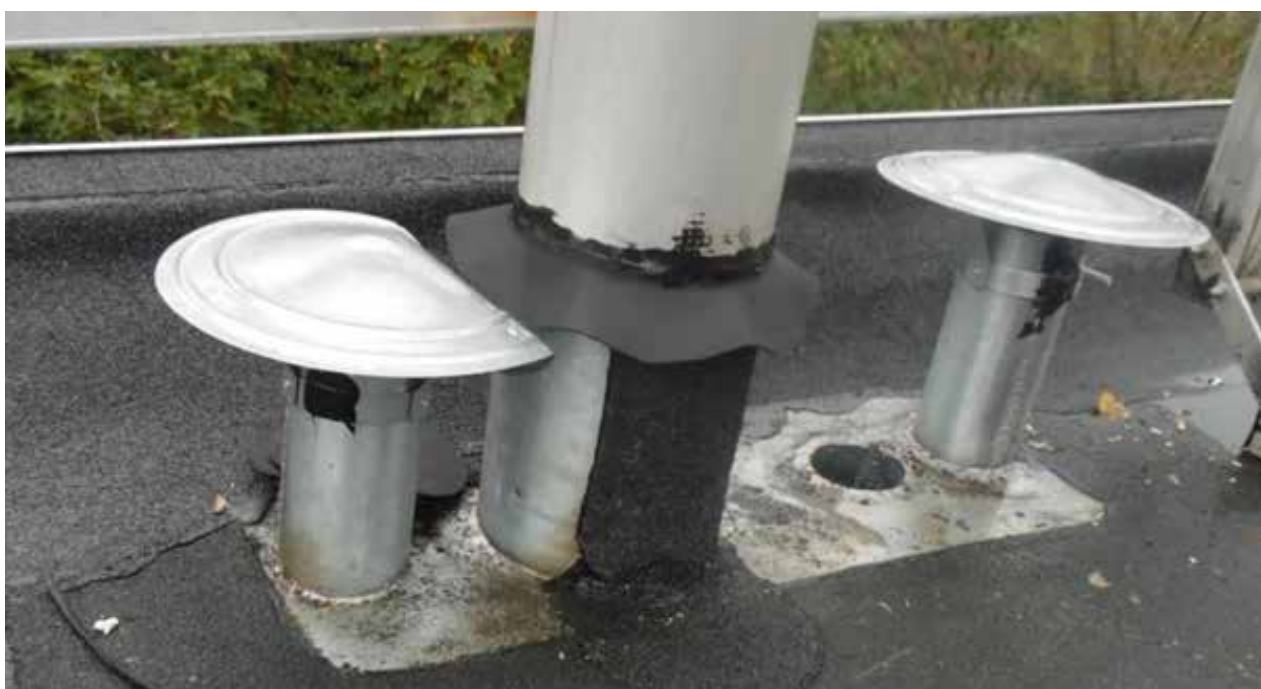
Foto 6: Idem, halverwege renovatie van dit dak

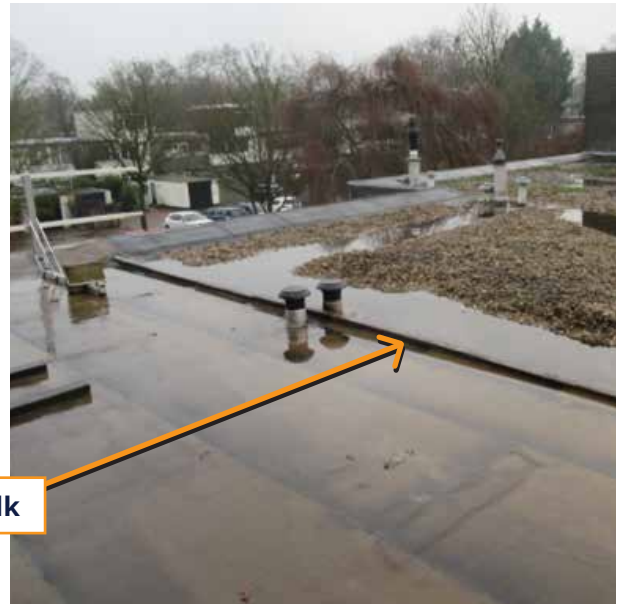
**Erfscheidingsbalk**

Foto 7: Erfscheidingbalk met de burens ter creatie van een “eigen badkuipje” (compartimentering)

**1.** Het is mogelijk woningen qua dakisolatie onderling los te koppelen door compartimentering. Dan wordt een eigen “badkuipje” gecreëerd via de dakbedekking (waterscheiding) en door het aanbrengen van een erfscheidingsbalk met de aangrenzende woning.

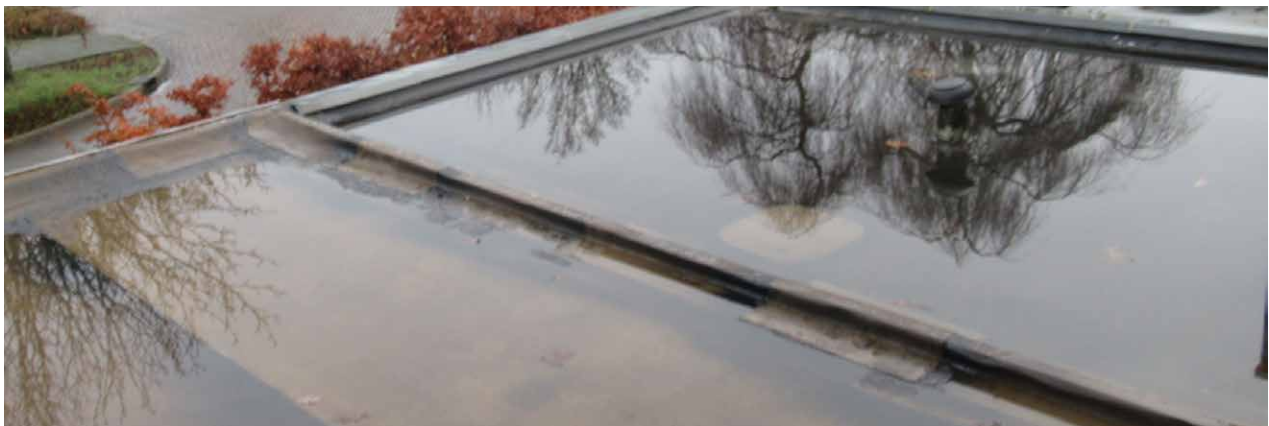
Foto 7a: Nog een voorbeeld van een erfscheidingsbalk bij een garagedak. (met eigen afvoer)

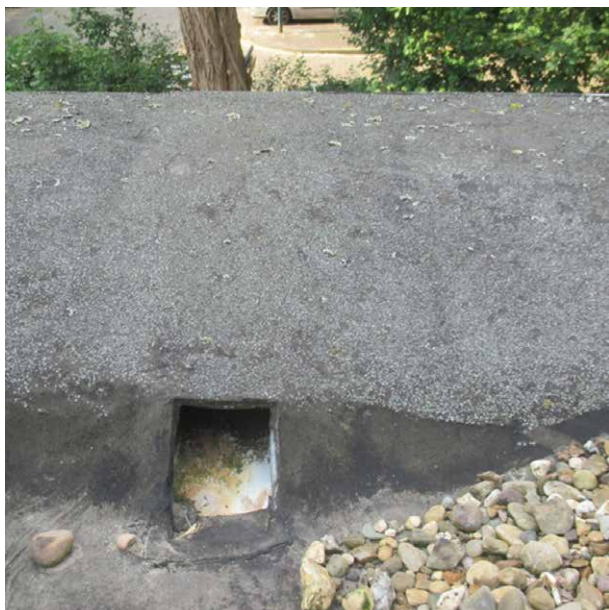
Foto 8: gerealiseerde hemelwaterafvoer in betonrand  
(zie ook volgende foto 9)

**2.** Woningen kunnen qua hemelwaterafvoer (hwa) “verzelfstandigen” door een “eigen” hwa te creëren op de erfgrans tussen 2 daken. Hierbij is overleg met de directe burens nodig. Aan de straatzijde wordt door de dakrand geboord en een eigen afvoer gecreëerd met (uiteindelijk) een afvoer naar de openbare riolering in de straat. Deze afvoer kan zo mogelijk gecreëerd worden achter de loze sierlijst tussen 2 woningen met een afvoeropening in de dakrand (zie foto 9).

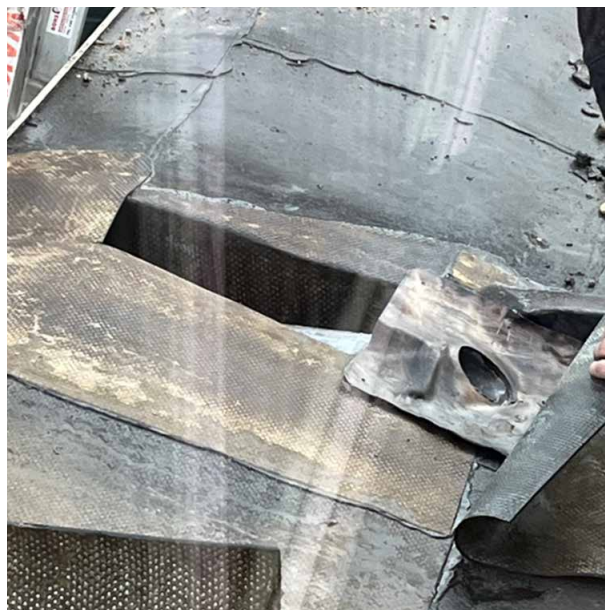
Foto 8a: in realisatie zijnde dakdoorvoer in de betonrand

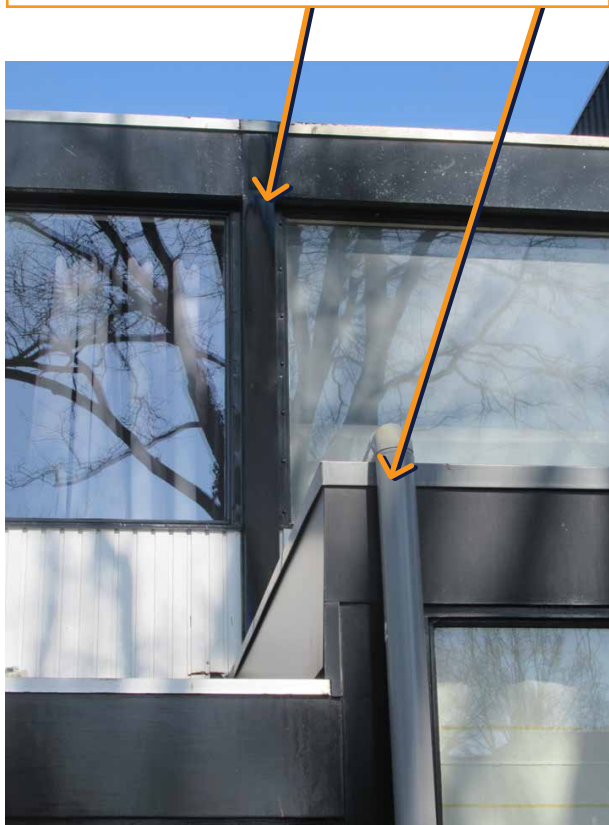
**Hemelwaterafvoer via loze sierlijst  
(om betonplaat tussen 2 woningen  
aan het zicht te onttrekken)**

Foto 9: hemelwaterafvoer (straatzijde)

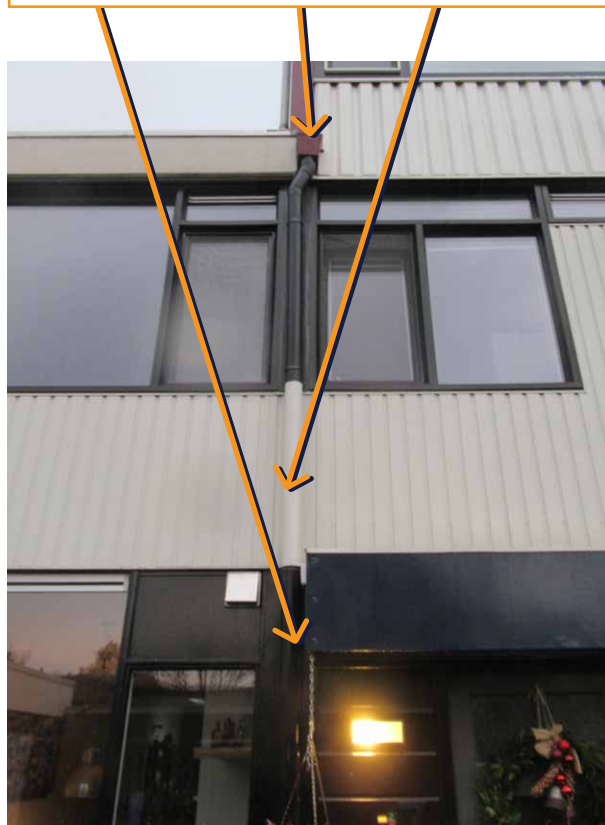
**Hemelwaterafvoer uitwendig  
(dus zonder loze sierlijst)**

Foto 9a: idem

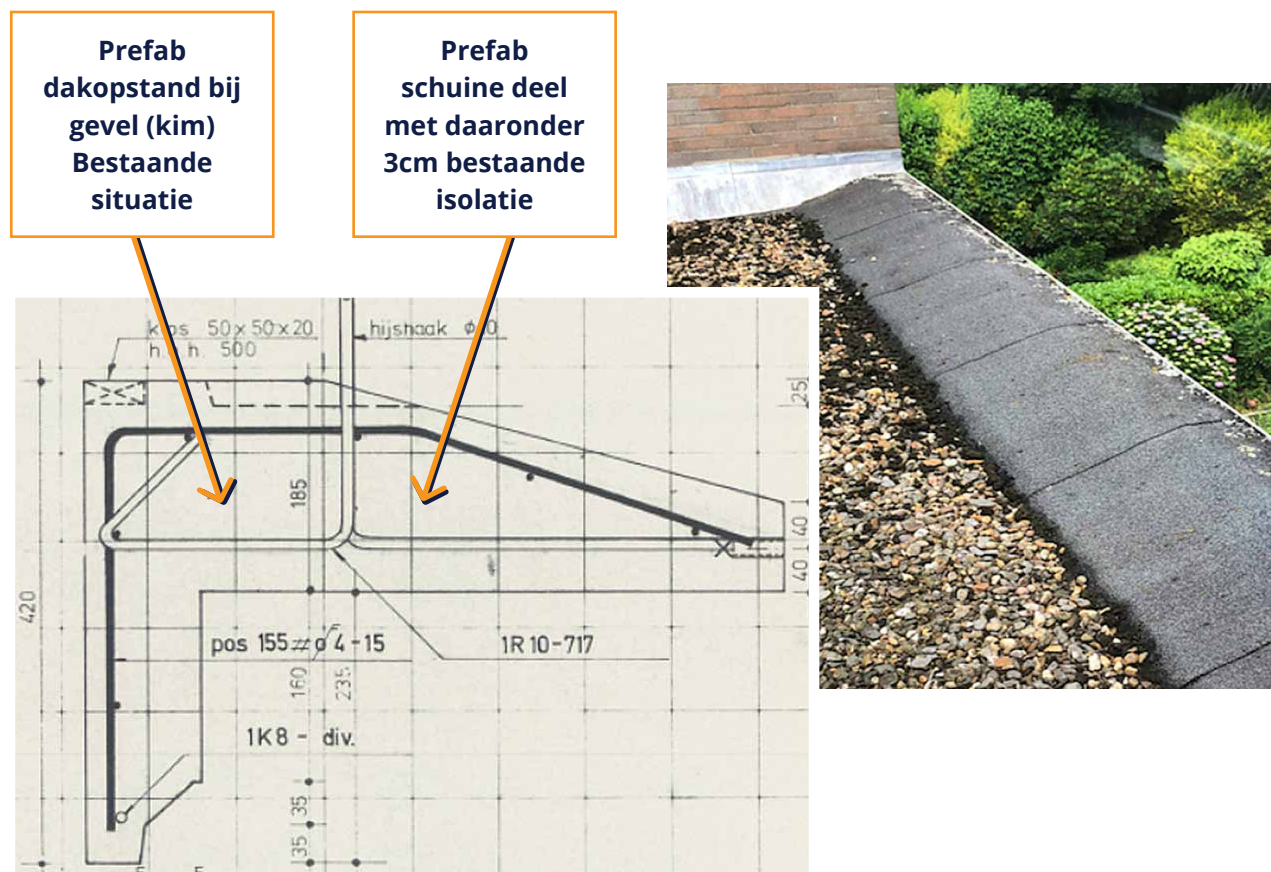
Foto 10: koudebruggen: de opstaande betonnen rand van het dak inpakken, zie onder

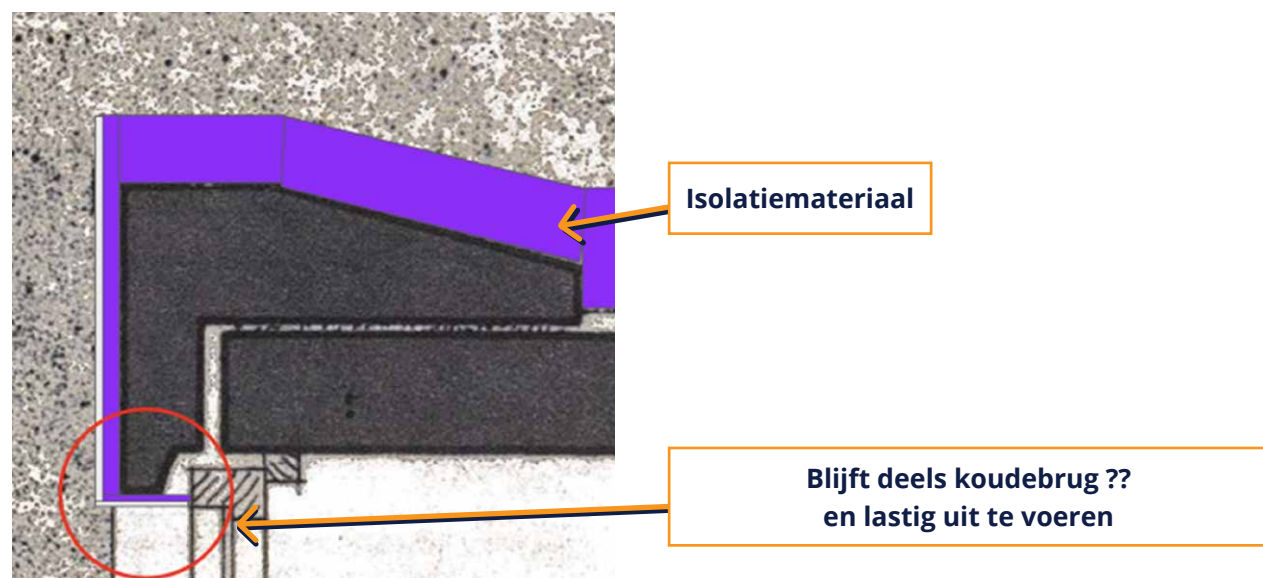
Foto 10a: Dit voorstel is afkomstig van extern deskundige Lars Boelen, zie ook [www.huisfluisteraar.nl](http://www.huisfluisteraar.nl)
